暗渠排水による農地の陥没や空洞化現象について

～ 近年増加傾向 ～ 注意!!

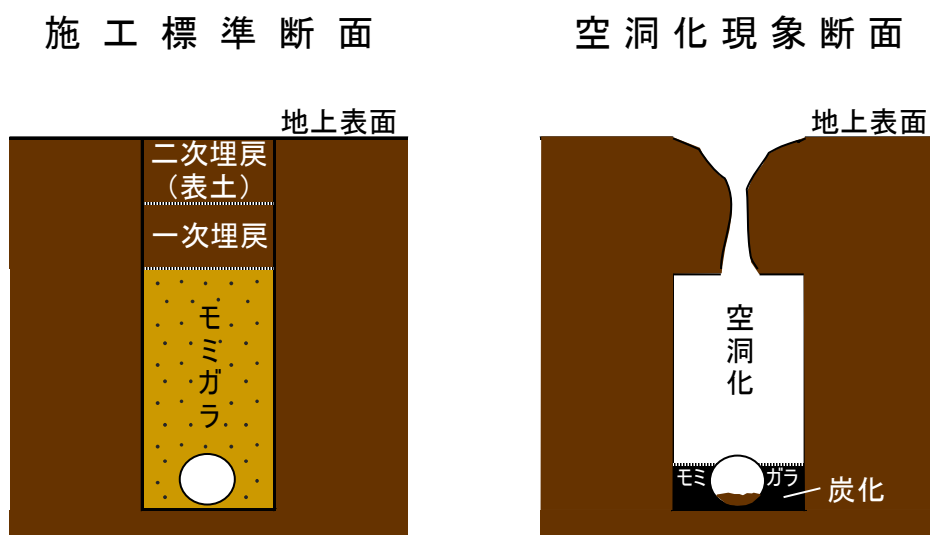
【暗渠排水工断面図】

原因として上げられるのは、暗渠施工農地の連続的休耕や転作地としての利用によって生じる長い期間水閘を開けたままの状態が続いたことによる**モミガラの炭化**によるものです。

モミガラは濡れている状態では酸化せず弾力性を維持できるのですが、一旦、酸化による炭化が進むと弾力性やその厚みを失い、そのことによってその箇所に空洞やそれに伴う陥没が生じるのです。

対策としては田畑輪換をおこなったり、連続して転作地への対応をしている農地でも、作付け期間が終わったらこまめに暗渠の水閘を止め暗渠の効果とモミガラの維持のために、水分を与えることに心がける必要があります。

また、現象が発生した場合の対応としては、発生時期として一番多いのが春の耕運作業のときですので、深めの耕運と丁寧な代掻きを実施してください。(管などを用いてモミガラを投入することも有効な手段です。)ただし、田植え完了時に発生した場合については、一時的に土嚢に土を入れその穴を塞ぐようにしますが、来春までには念入りな調査と完全な対応をしてください。
